Hotellbryggan i Dalarö rasade

Hotellbryggan i Dalarö rasade i fredags samman och försvann i vattendjupet, i samband med ett mindre sprängningsarbete.

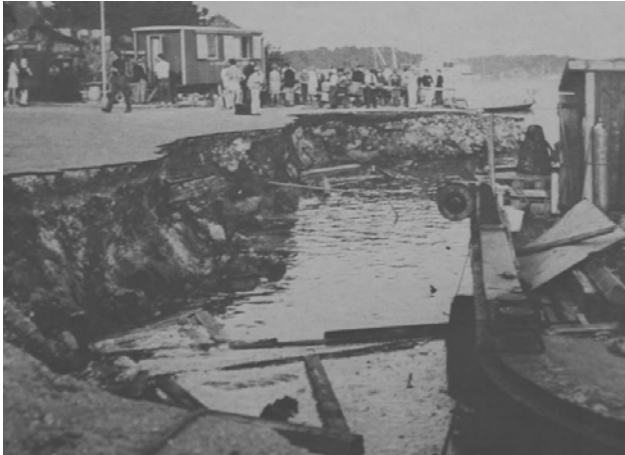
Många betraktade förödelser.

När Haningebladet kom till platsen bubblade det fortfarande på vattenytan från en lastbil som följt med ned i vattnet då Hotellbryggan störtade samman. Det var en lastbil vars förare parkerat i väntan för vidarefärd med Ornöfärjan.

Där båtarna brukar lägga till, fanns nu endast en krater i storlek 30 x 15 meter och i vattnet flöt gammalt pålningsvirke omkring.

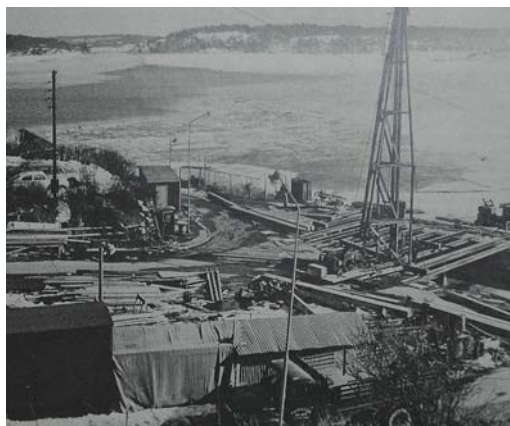
Hotellbryggan under återuppbyggnad .
